RAPPORT D'EXPERTISE

Projet d'amélioration des conditions d'alimentation en eau potable du lycée de Prey Lvea, Cambodge

Mission du 26 Janvier au 04 Février 2023
Antoine Combe, Kamel Djaouti
P2022-017

Référence : P2022-017

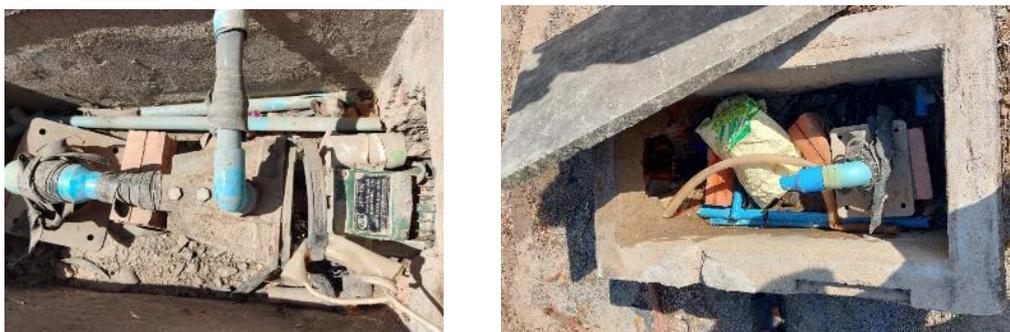
Figure 4 : Forage « A » (à gauche, photo de la pompe qui a été volée avant notre arrivée)

Le premier jour, nous avons constaté que la pompe du forage A avait été volée tandis que celle du forage B était protégée par un ouvrage en brique verrouillé.

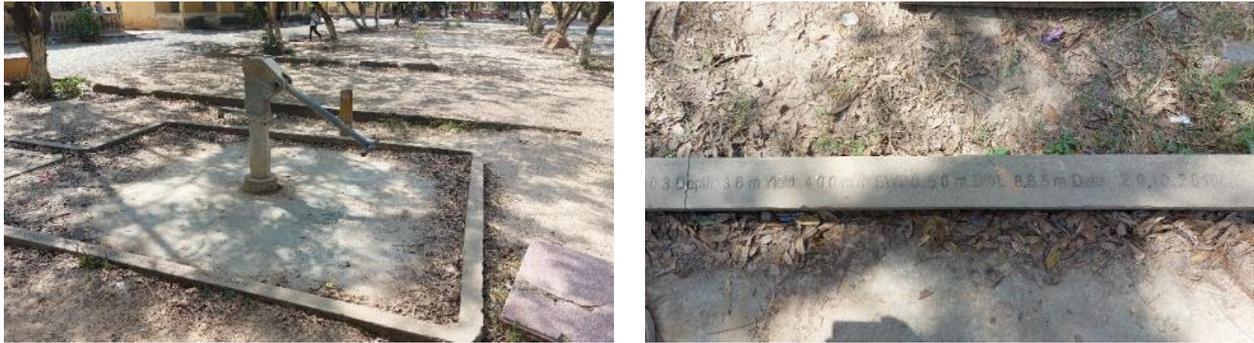
Figure 6 : PMH hors service (installée en 2010 par OXFAM)

Dans la cour « Est » du lycée, se trouve une PMH installée en 2010 par OXFAM. Il est ressorti de nos échanges que celle-ci avait fonctionné une dizaine d'année mais était désormais abandonnée depuis qu'elle était tombé en panne en 2020. Avec l'installation des forages et du réseau, celle-ci n'avait, semble-t-il, plus d'utilité.

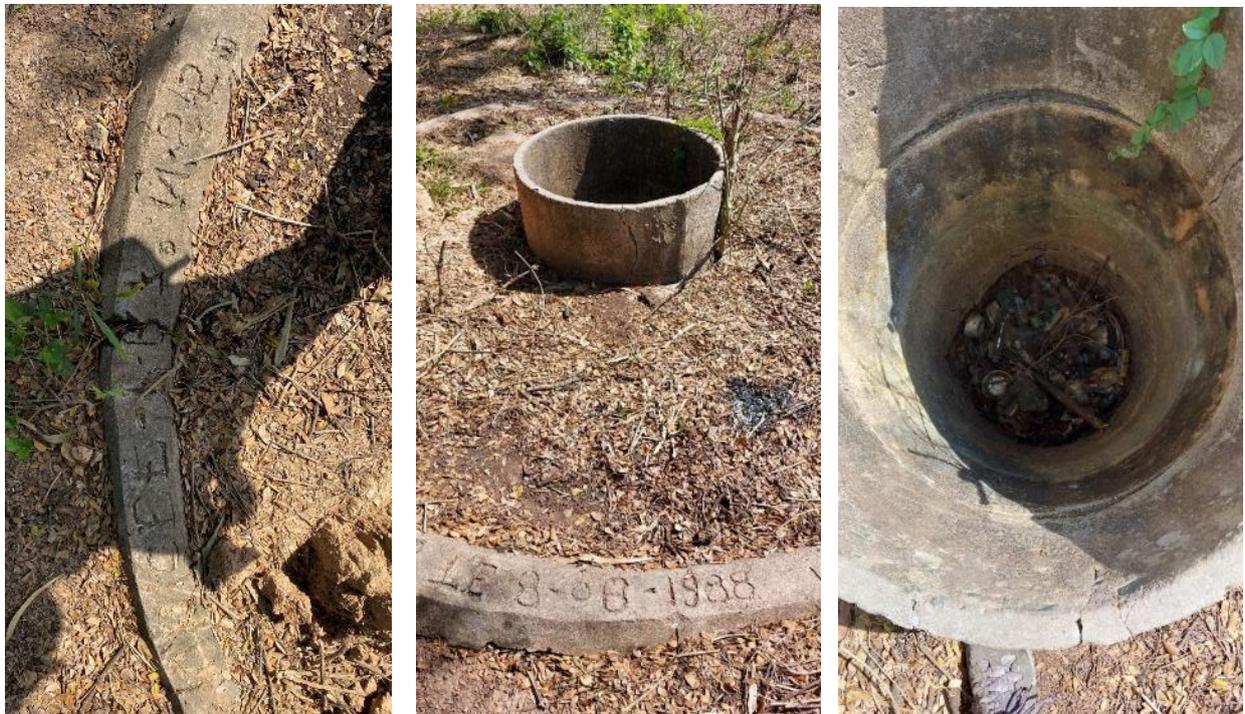
Figure 7 : Puits UNICEF de 1988 abandonné

Un puits plus ancien, construit en 1988 (le lycée date de 1985) et situé à proximité du centre de ressources est visiblement abandonné depuis longtemps. Il remonte quasiment aux origines du lycée et nous n'avons pas pu obtenir d'informations sur la date de son abandon.

- Installation de crinolines sur les échelles d'accès au « château d'eau » ;
- Installation de garde-corps sur le toit de ce même bâtiment ;
- Modification du réglage de la poire de niveau du réservoir principal ;
- Comblent le puits UNICEF pour éviter une chute.

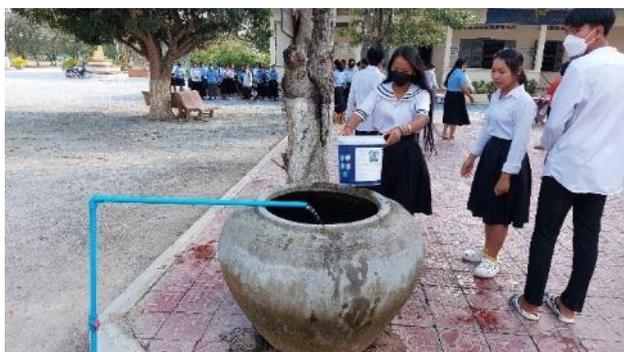
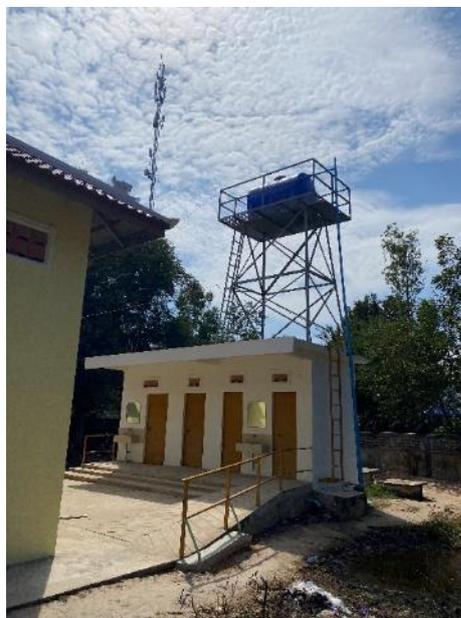
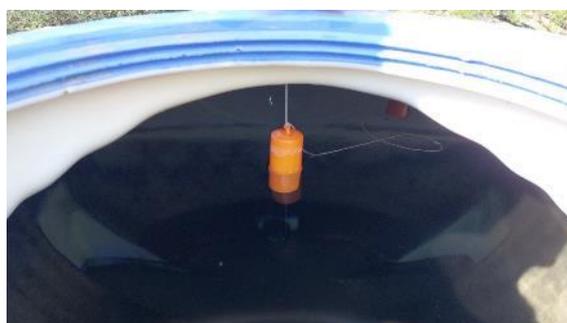
Figure 8 : Eléments du système d'alimentation en eau du Lycée

Ce système permet l'alimentation des blocs sanitaires (quatre au total) ainsi que de robinets dédiés à l'arrosage des plantes (remplissage de cuves en ciment). Le débit observé aux différents robinets était très satisfaisant (de l'ordre de 2 m³/h au niveau des remplissages de cuve en ciment).

Réserve au sol pour l'arrosage

Latrines et château d'eau financées par AIADD

Poire de niveau du réservoir principal

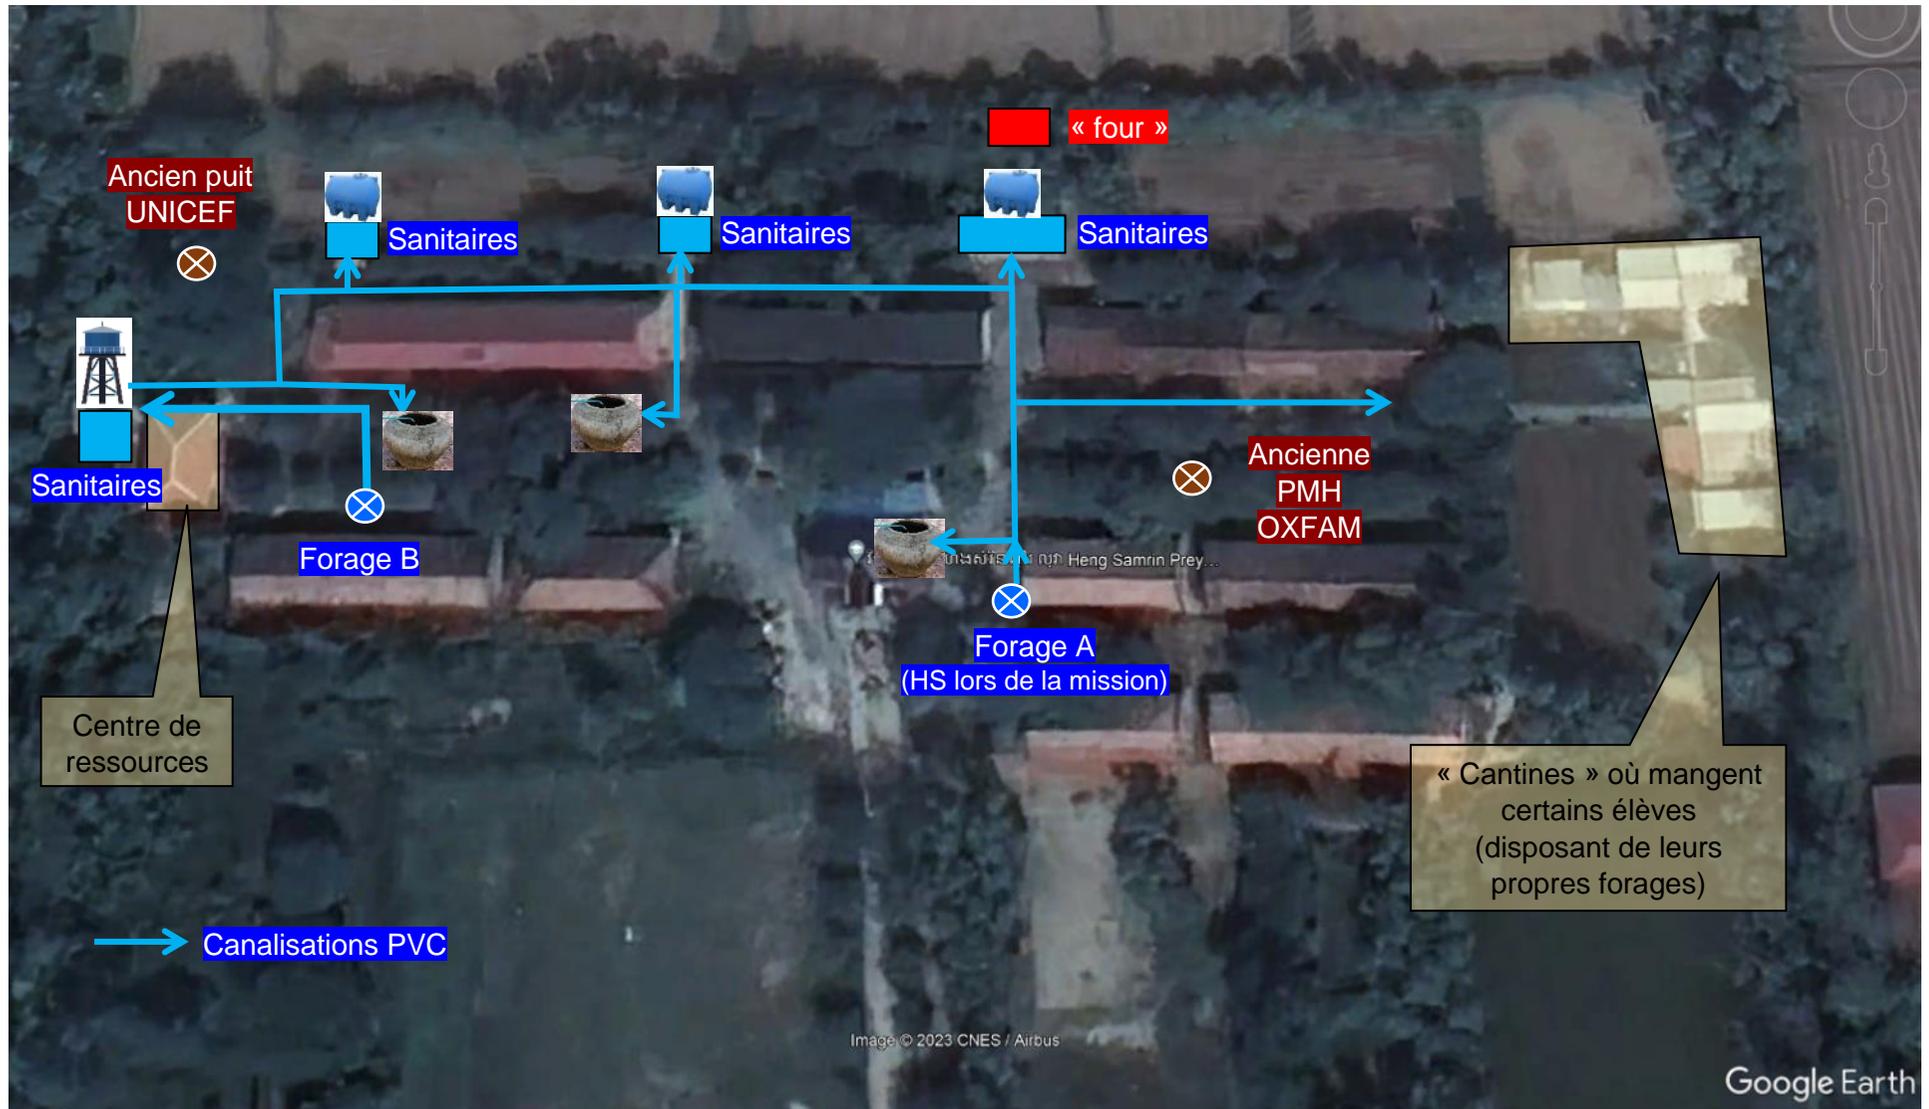
Figure 9 : Plan du réseau du Lycée

Le schéma de la page suivante permet de visualiser le fonctionnement du système d'alimentation en eau du lycée.

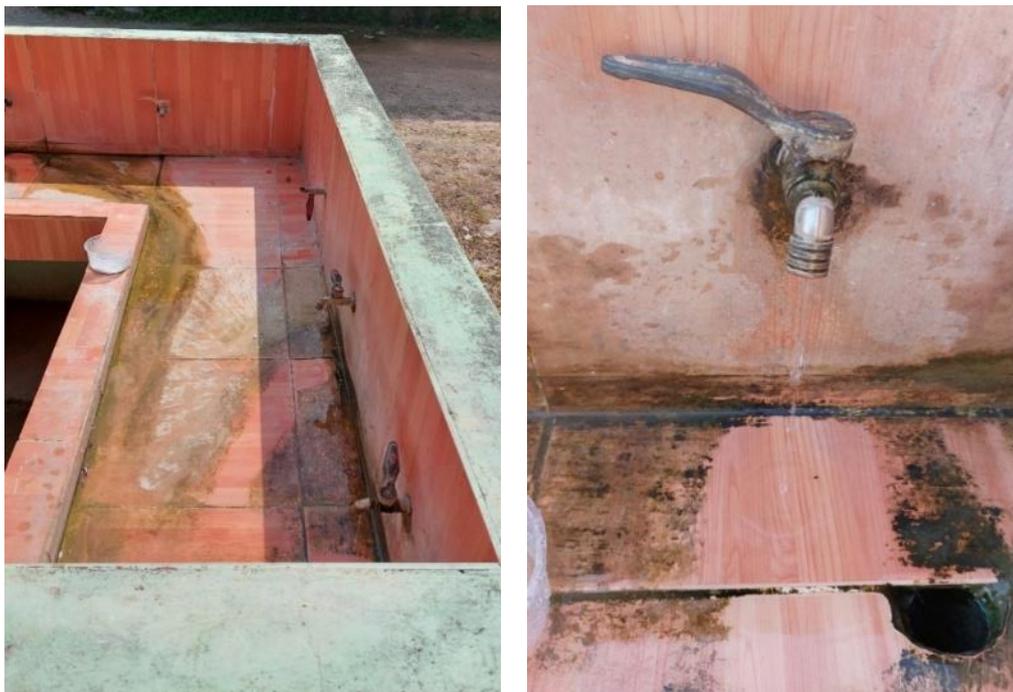
Figure 10 : Robinets fuyards le premier jour

Lors de la première visite des installations, nous avons constaté la présence de robinets qui fuyaient au niveau des lavabos des élèves.

Nous avons indiqué au technicien du lycée ainsi qu'à un professeur que le fait d'avoir des fuites sur les robinets entraînaient des démarrages excessifs de la pompe (asservie pour rappel au niveau dans la cuve surélevée) et donc une hausse des consommations énergétiques. Nous avons également constaté une autre fuite au niveau d'un raccord PVC.

Dès le lendemain, nous avons pu constater que les robinets avaient été changés. La fuite a été réparée 2 jours plus tard (nécessitait plus de matériel). La rapidité d'intervention suite à notre remarque témoigne de l'implication de la Direction du Lycée dans la gestion des problématiques liées à l'eau. Mais cela témoigne également du besoin de sensibilisation aux économies d'eau et d'énergie.

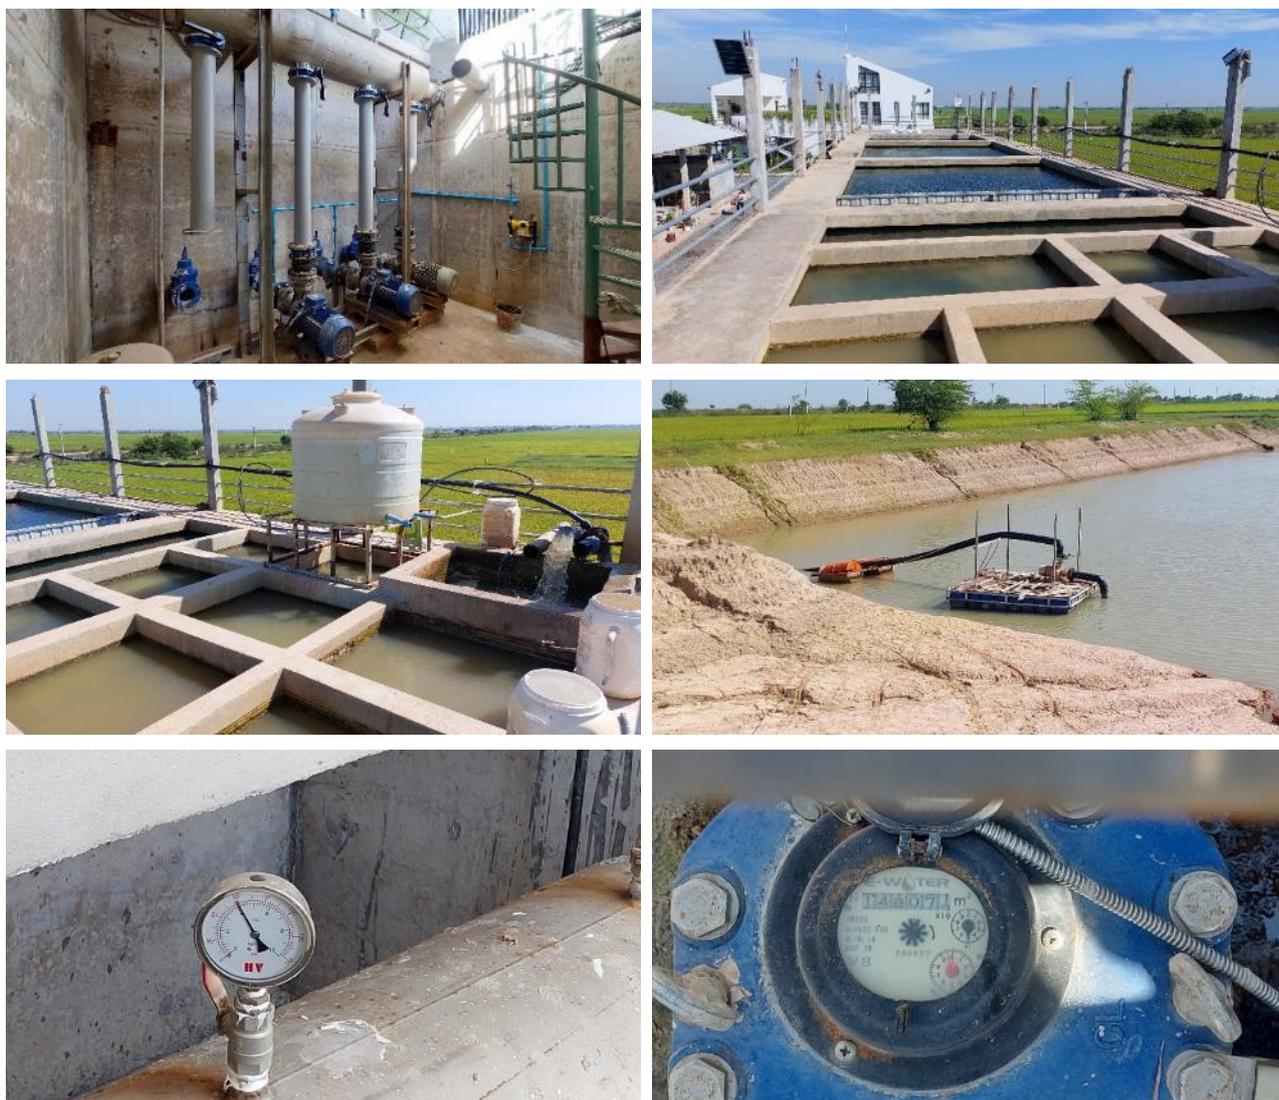
Figure 12 : Photos de la station de traitement d'eau potable

L'usine de traitement comporte une filière classique : coagulation/floculation, décantation, filtration sur sable et désinfection au chlore. Lors de notre visite, la chloration par pompe doseuse ne fonctionnait pas.

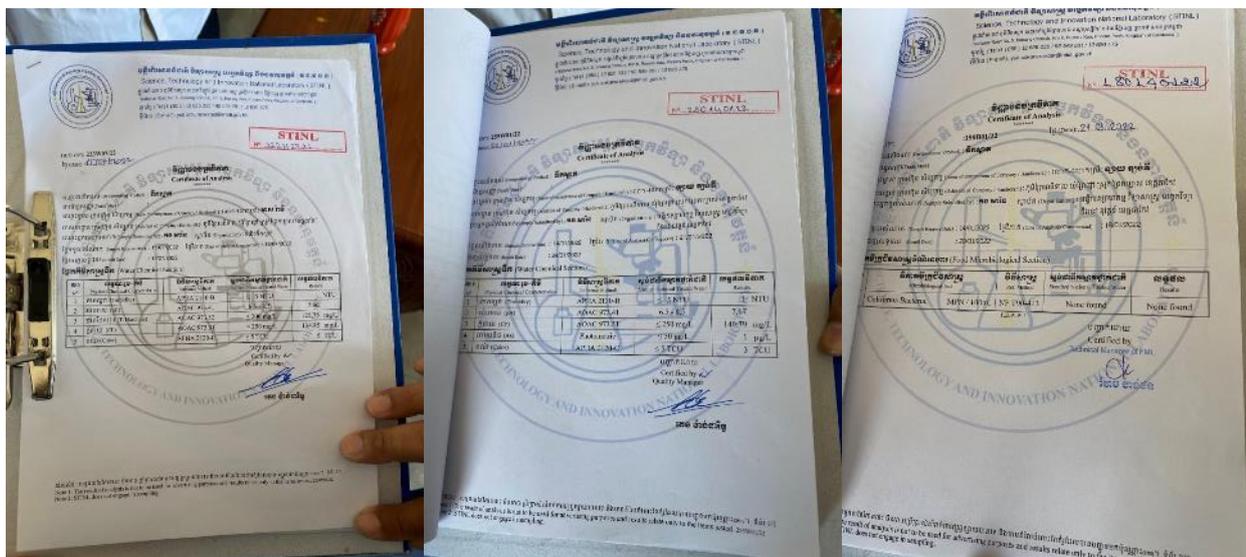
Figure 14 : Analyses d'eau en sortie d'usine

L'ingénieur présent sur place nous a présenté différentes analyses d'eau récentes témoignant notamment de l'absence de pollution bactérienne et d'arsenic.

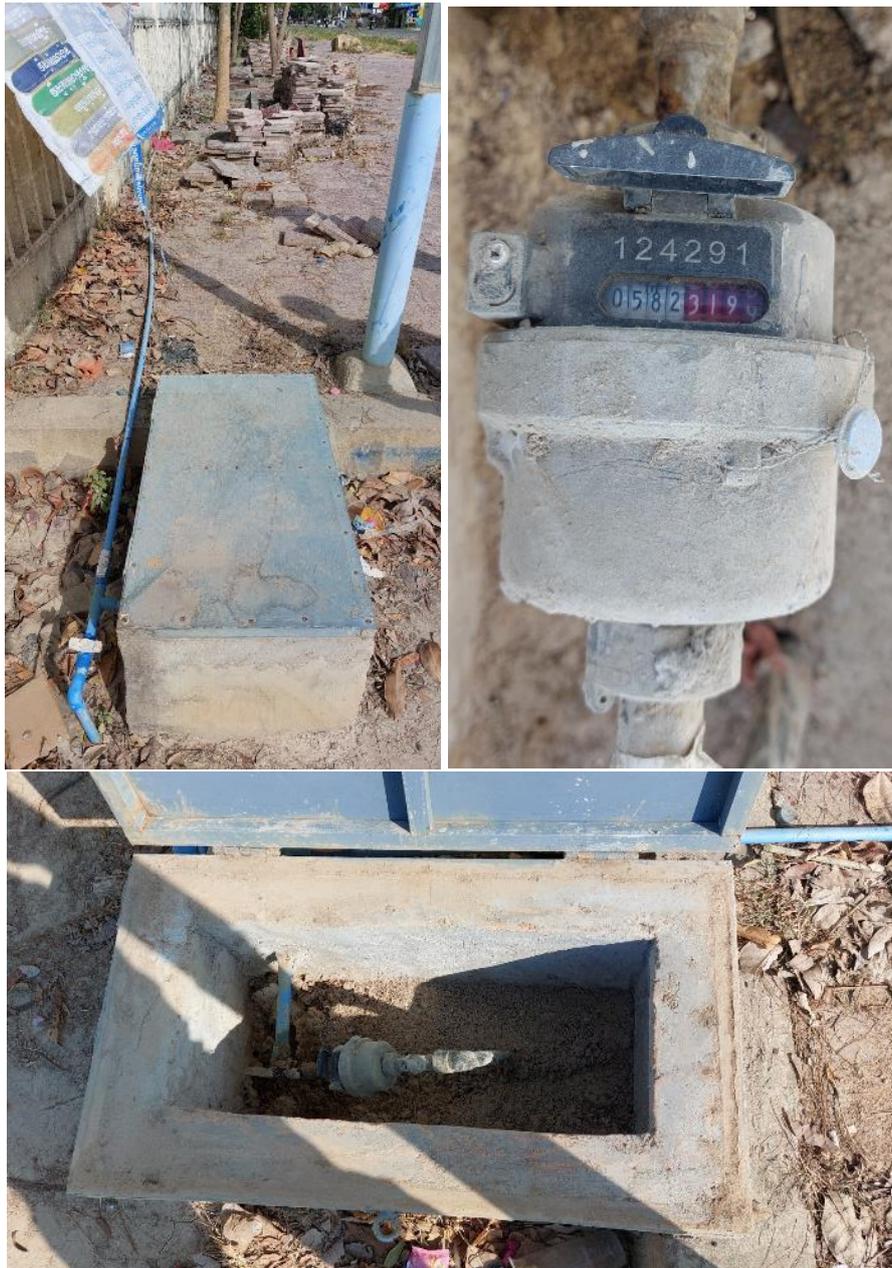
Figure 15 : Regard de comptage existant devant le lycée

On trouve devant le lycée un branchement existant avec un compteur. Celui-ci était utilisé pour l'arrosage des espaces verts devant le lycée mais ne l'est plus depuis quelques années. Nous avons néanmoins pu y accéder et l'utiliser pour y effectuer des prélèvements. La pression était bonne (pas mesurée précisément) et le débit supérieur à 1 m³/h au niveau du réseau d'arrosage.

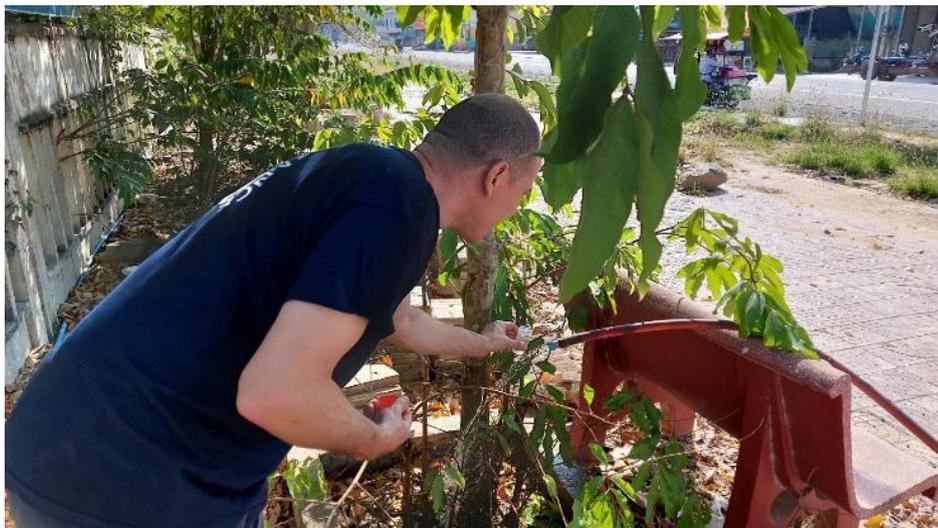
Figure 17 : Prélèvement d'eau du réseau de la ville

Nous avons utilisé ce branchement pour faire des analyses sur l'eau de la ville après avoir laissé couler l'eau pendant plusieurs minutes.

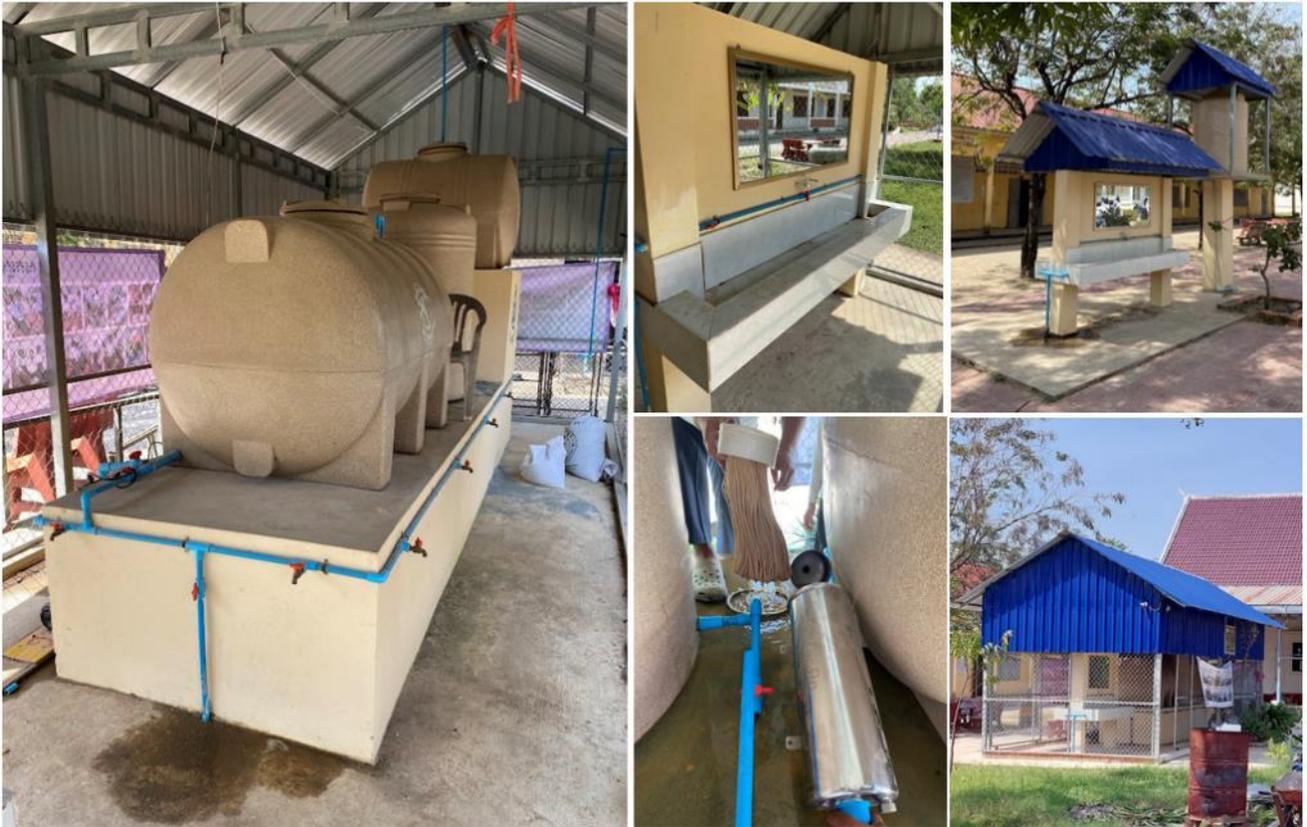
Figure 20 : projet Clear Cambodia et Good Hands réalisé dans le lycée de Phny Meas

Le système de filtration utilisé (BioSand Filter = Filtre à bio-sable, cf. Figure 19 et Figure 20) est capable de filtrer 180 à 250 litres d'eau par heure, en éliminant d'après leurs informations jusqu'à 96 % des E Coli, 100 % des protozoaires et des helminthes, 50 à 90 % des toxiques organiques et inorganiques. Les réservoirs qui contiennent le système de filtration sont fabriqués à partir de matériaux recyclés et ont une durée de vie de 15 ans, date à laquelle les réservoirs peuvent être remplacés et le filtre BioSand déplacé vers les nouveaux réservoirs. Chacun de ces filtres est capable de fournir de l'eau propre pour boire et se laver les mains (plusieurs stations). Il s'agit d'un système simple à construire et d'un entretien facile. De nombreux tutoriels sur internet expliquent comment concevoir un filtre bio-sable de façon artisanale⁶.

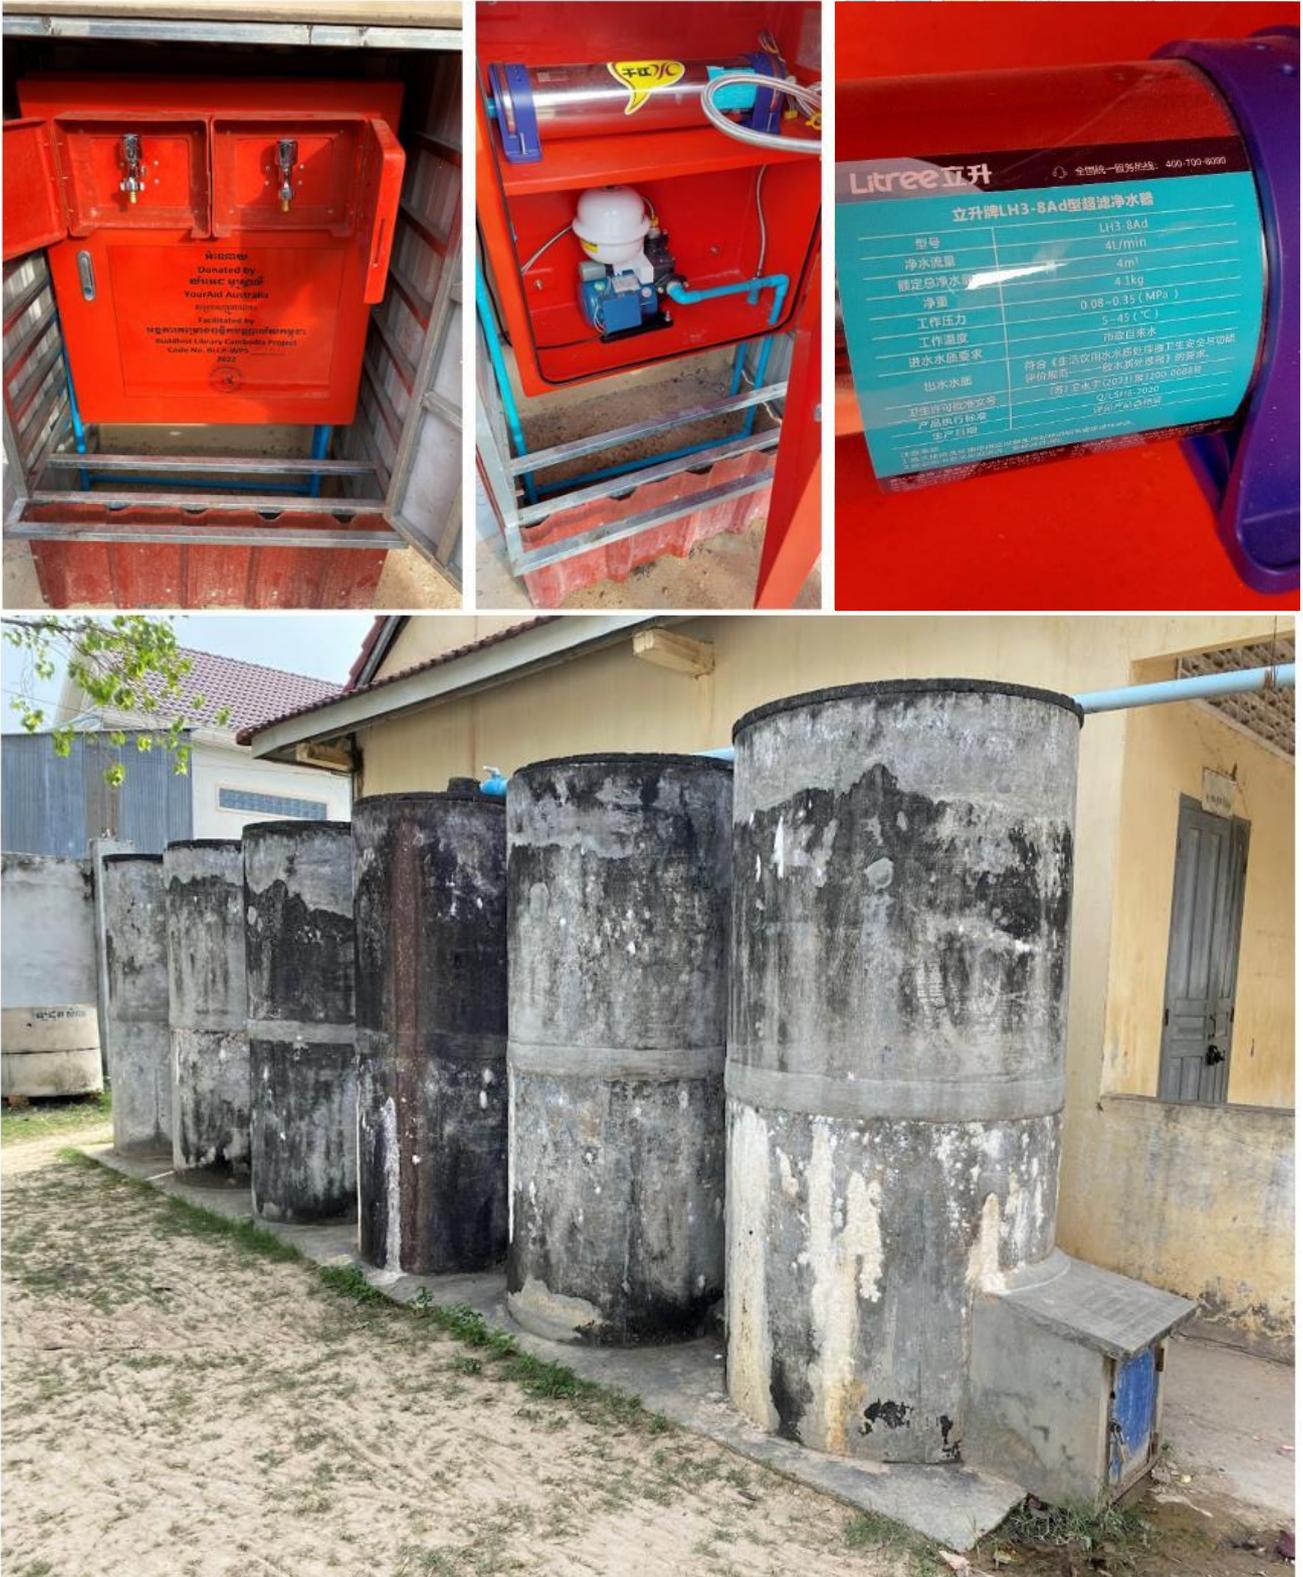
Figure 21 : Filtre Litree installé dans l'école primaire de Ban Luong et type de récupérateurs d'eau de pluie installé par BLPC.

Le type de filtre utilisé est de l'ultrafiltration. BLPC les achète en gros, environ autour de 60 unités. Des analyses d'eau ont été réalisées lors des trois premières installations sur d'autres sites. Une désinfection au chlore est recommandée tous les 6 mois pour prévenir toute pollution bactérienne. Le prix à l'unité est d'environ 730 \$ (prix pour une commande entre 30 et 60 unités) incluant l'installation et la maintenance sur demande. Les filtres proviennent tous de Chine mais la société a son siège en Malaisie.

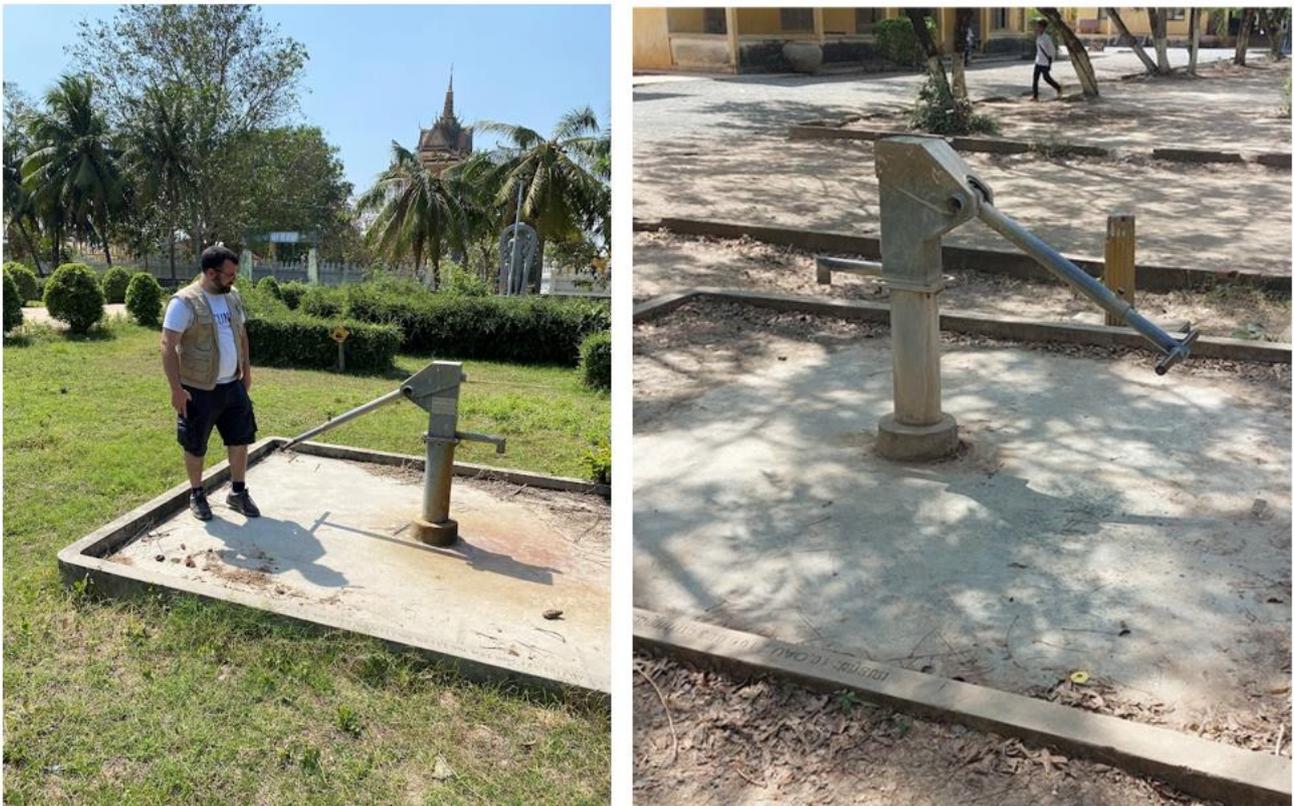
Figure 22 : Forages Oxfam équipés de PMH à l'école primaire (gauche) et au lycée (droite) de Prey Lvea.

Les élèves et les professeurs ont été questionnés et nous ont répondu ne plus vouloir utiliser ce type de pompe à usage manuelle.

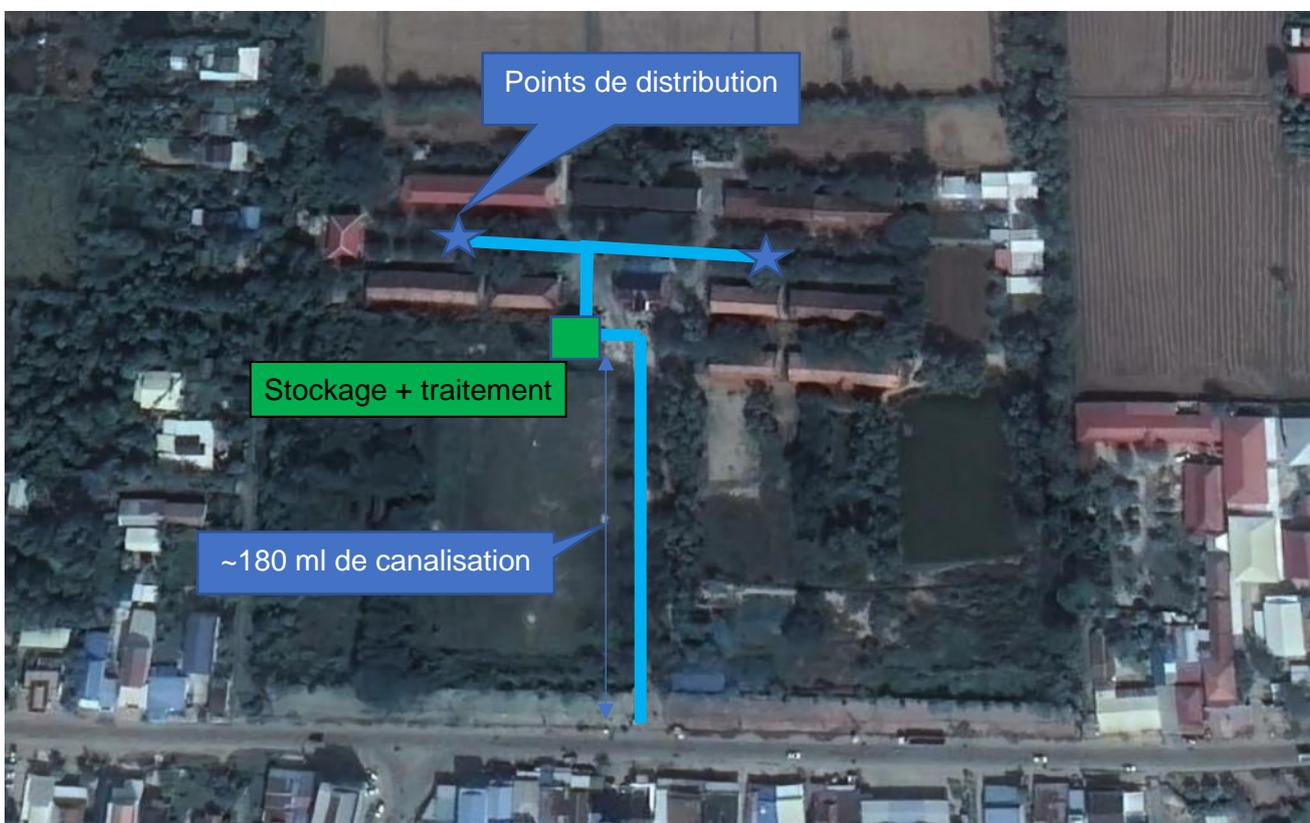
Figure 24 : Schéma de principe de la solution proposée avec traitement de l'eau de ville

- l'ouverture d'un nouveau branchement pour le lycée à partir de la conduite DN 110
- la pose d'environ 180 ml de canalisation du branchement au site de stockage + traitement + 150 ml du site de traitement aux points de distribution.
- La mise en place d'un traitement tertiaire et d'une désinfection avant stockage et distribution

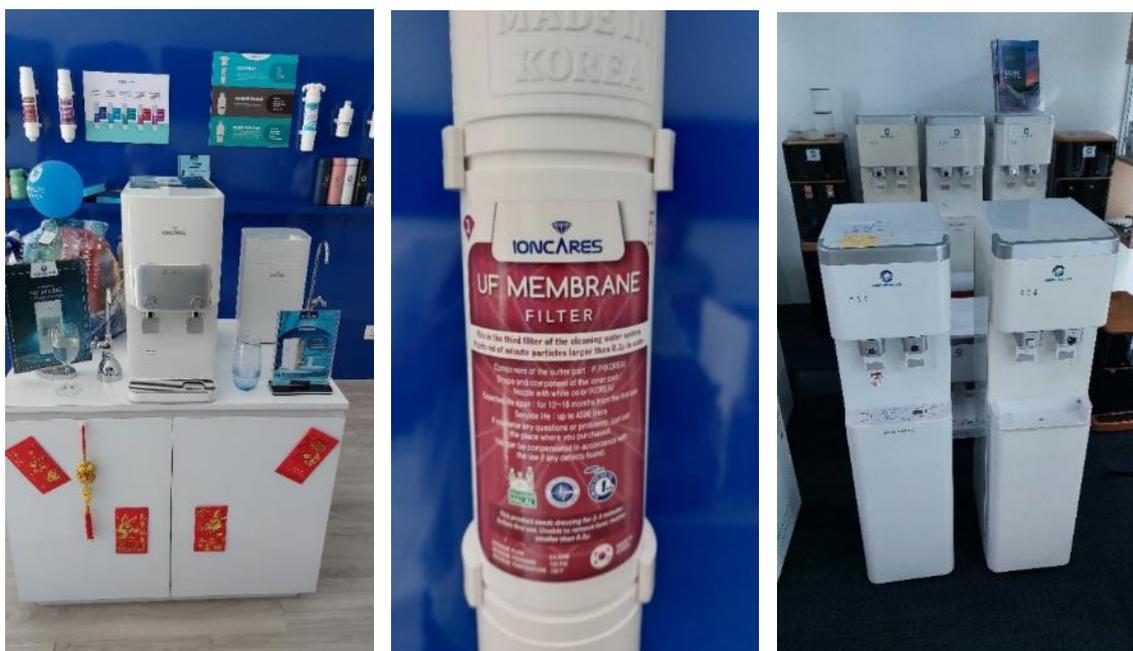
Figure 26 : Exemples de systèmes de filtration « tout en un » et cartouche associée

L'avantage de ce type de systèmes est leur simplicité d'utilisation et leur bon niveau de traitement avec notamment une filtration sur charbon actif. Nul besoin de formation technique, il suffit de remplacer les cartouches lorsque celles-ci sont usagées.

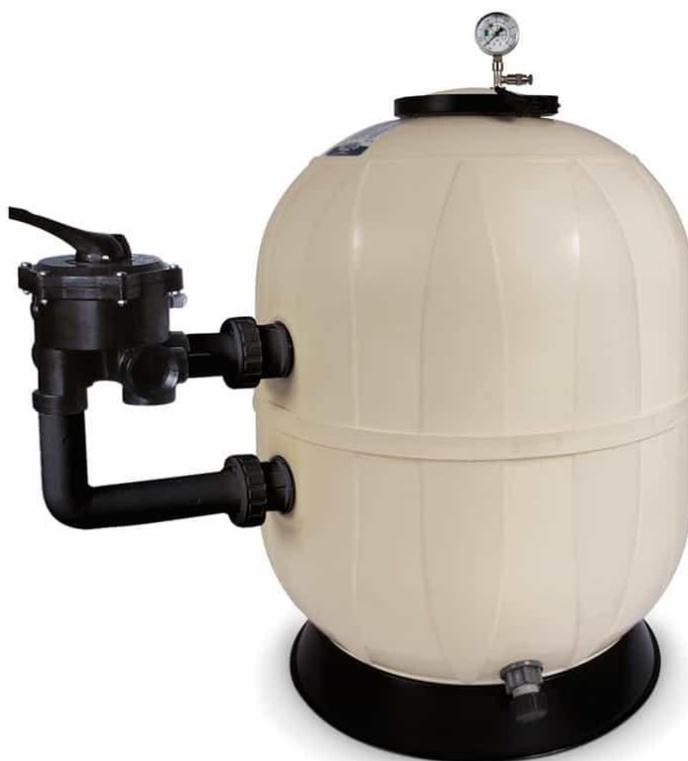
Figure 27 : Exemple de filtre à sable pour piscine

La filtration pourrait s'opérer avec un système compact comme ceux de Sunwaterlife (combiné avec membranes UF, cf. § suivant) ou à l'aide d'un filtre de type piscine équipé d'une vanne 6 voies et rempli de CAG (à la place du sable).

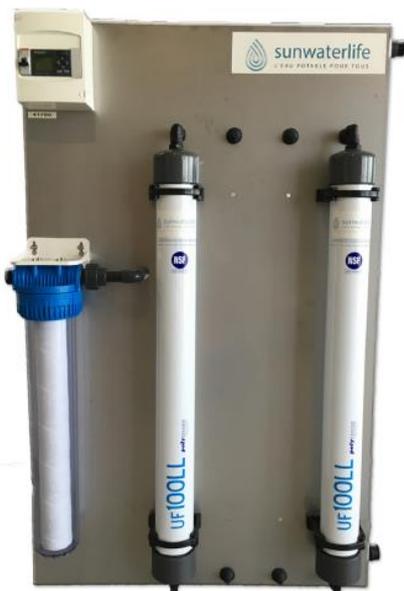
AQUALINK SKID - 0,01 µm

Caractéristiques générales

Deux membranes d'**ultrafiltration** qui **filtrent virus et bactéries à 99,99%**

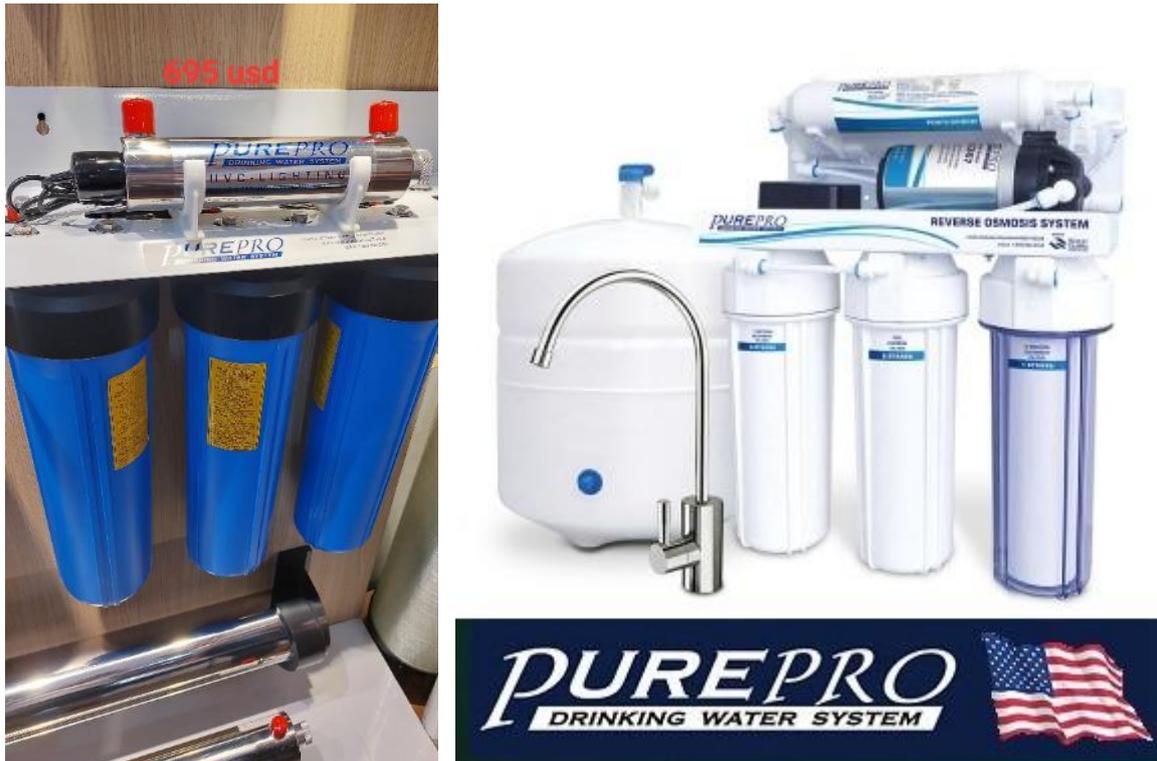
Figure 30 : Systèmes d'osmose inverse commercialisés par Sun Hour

Ici encore, la capacité de traitement de ces systèmes portables (50 GPD= 189 litres/jour) est très inférieure à nos besoins et n'est donc pas adaptée. De plus, la fréquence de remplacement des consommables est excessive.

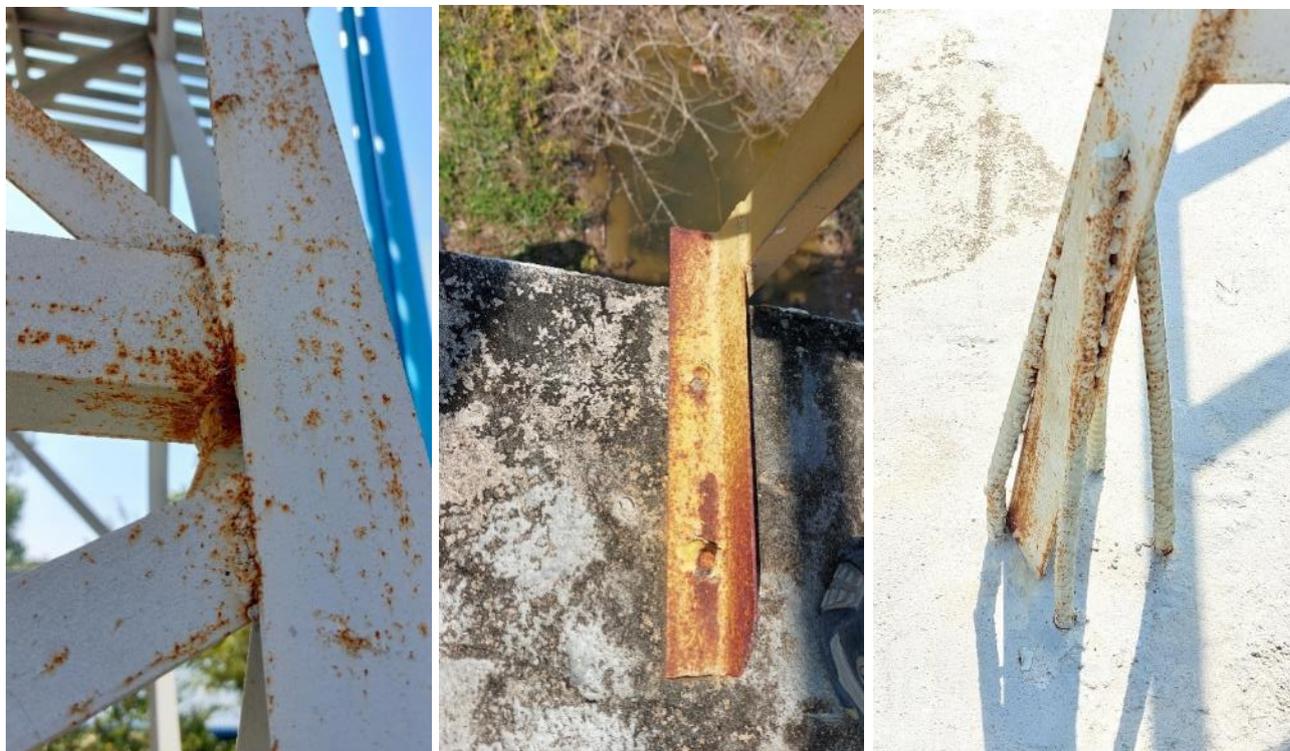
Figure 34 : Traces de corrosion sur la structure métallique du château d'eau

De plus, il est recommandé d'intervenir rapidement sur la structure du « château d'eau » métallique afin de l'enduire d'une peinture anti-corrosion. En effet, celle-ci présente de nombreuses traces de corrosion alors qu'elle a moins de 2 ans. Cela concerne notamment les fixations des échelles et une intervention rapide est donc indispensable afin de pérenniser l'intégrité de la structure.

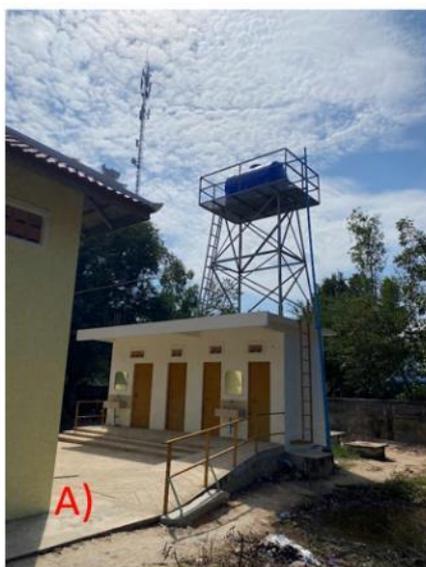
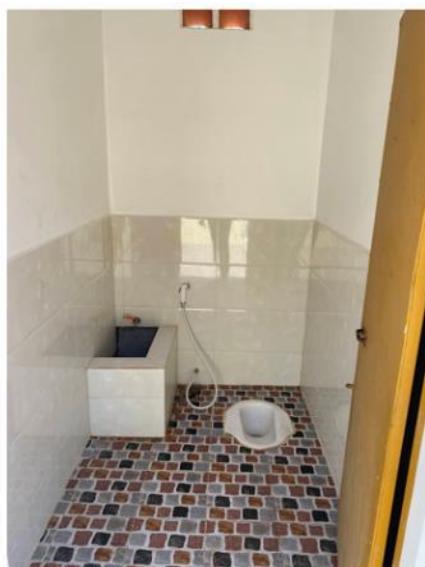
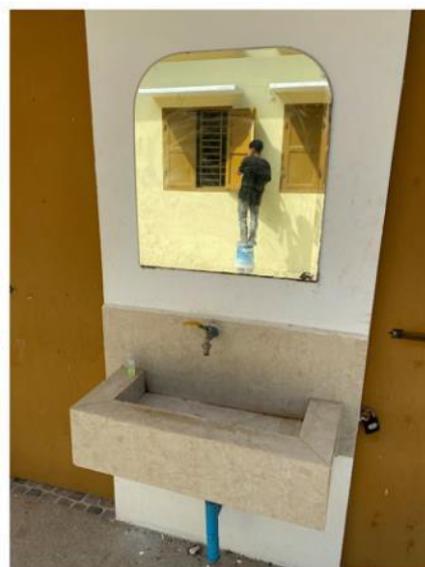
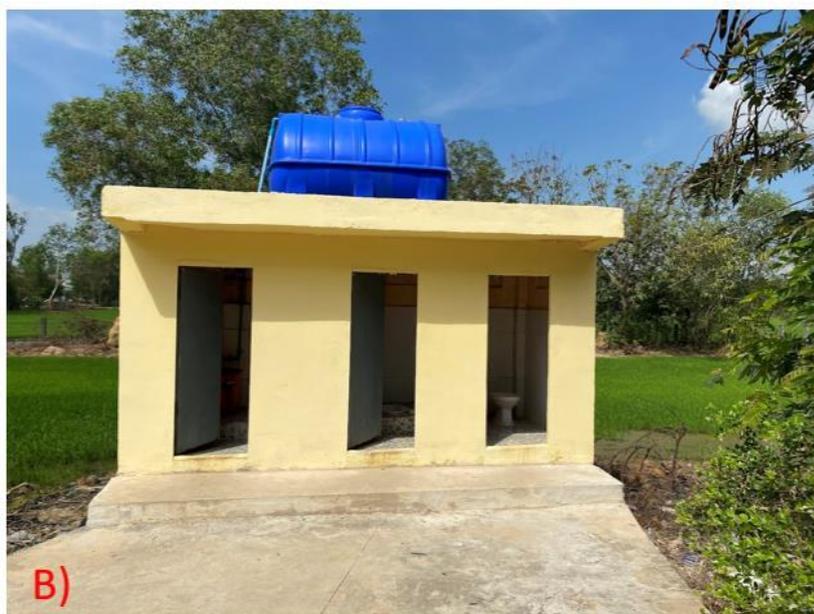
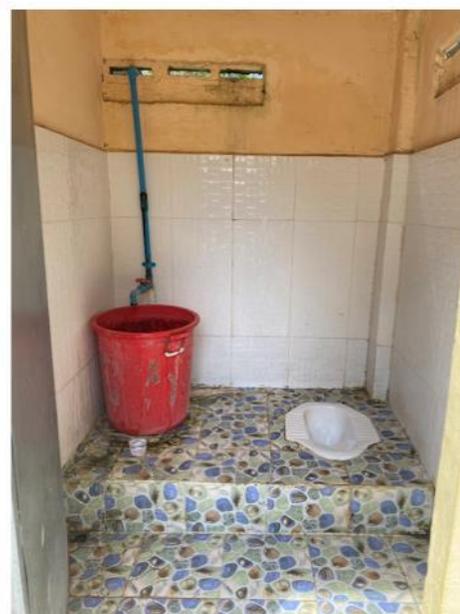
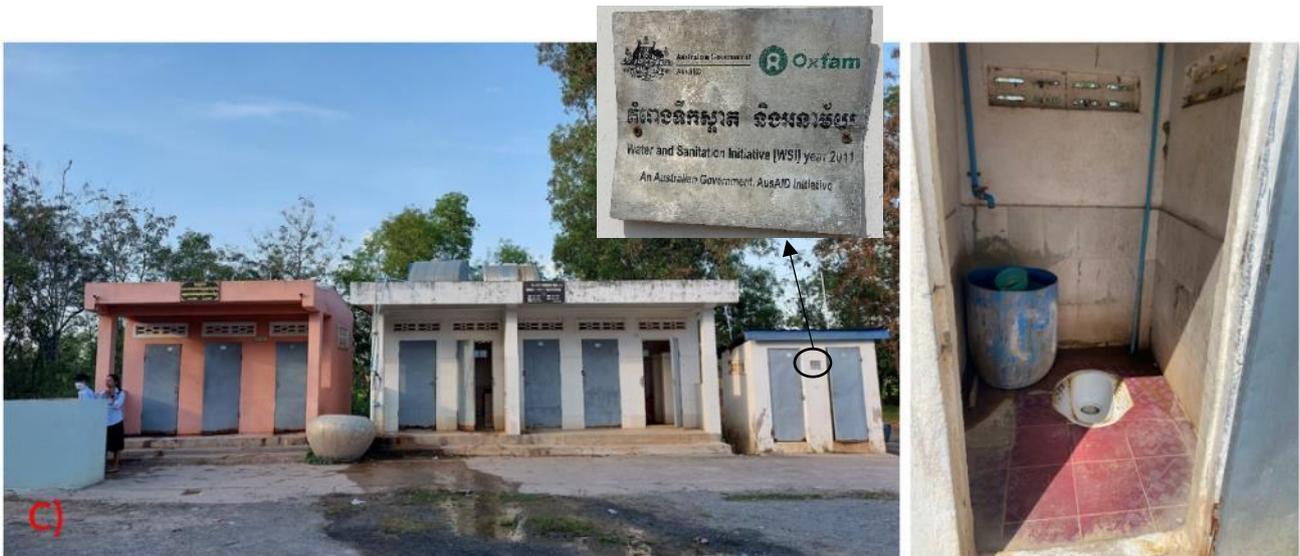
Figure 36 : type de latrines observées dans l'enceinte du lycée

Toutes les toilettes sont équipées de station de lavage des mains extérieures et alimentées en eau par des citernes situées sur chaque bâtiment, ces dernières étant elles-mêmes alimentées par l'eau provenant du forage B. La pratique du lavage des mains par les élèves paraît systématique de ce que nous avons pu observer lors de notre mission. Les eaux de lavage des mains sont évacuées vers des fossés et rizières situés à l'arrière du lycée.

Les plus récentes ont été réalisées par l'association AIADD (cf. bâtiment A, Figure 36) lors de la construction du centre de ressources et se situent à l'arrière de ce bâtiment. Elles sont de loin les plus fréquentées, notamment en raison des grands miroirs installés en face des lavabos, les élèves appréciant ces derniers. L'association a par ailleurs rénové un autre bloc de latrines situé à proximité (B) dont les bâtiments étaient auparavant dans un état vétuste.

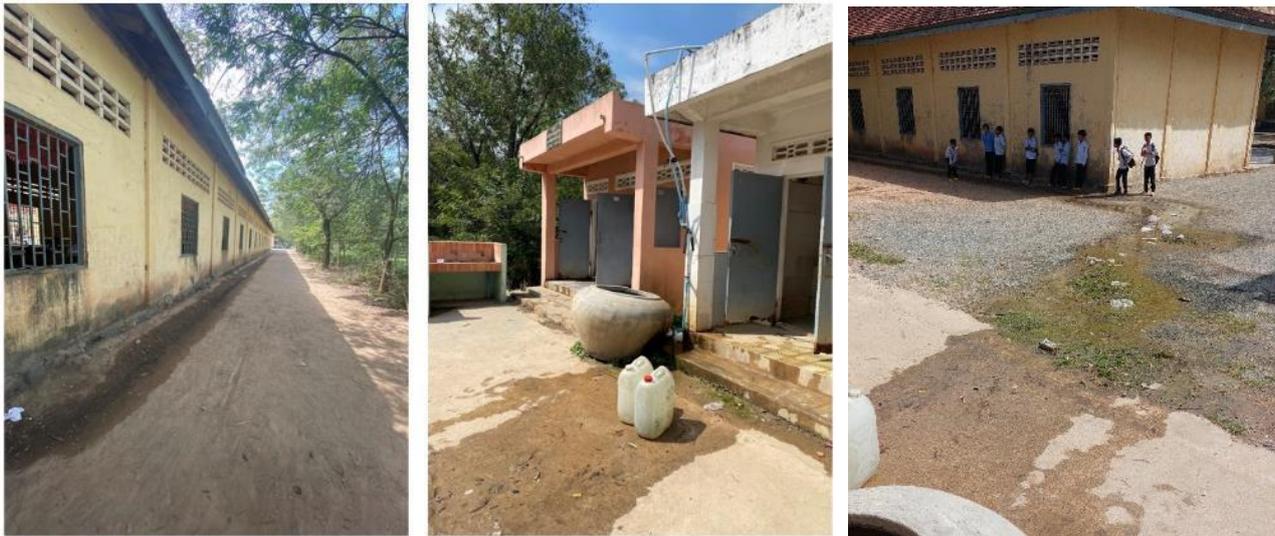
Figure 38 : Eau s'écoulant le long d'un bâtiment depuis un bloc de latrines

Deux autres blocs de latrines (type C) sont plus anciens, datant de 2011, et nécessitent une rénovation similaire à celle effectuée par AIADD. Lors de notre passage nous avons constaté que les robinets alimentant cette station de lavage fuyaient et avons donc recommandé que ces derniers soient remplacés (cf. § 5.1.2). L'agent de maintenance du lycée a effectué la réparation dès le lendemain.
