RAPPORT D'EXPERTISE

Projet d'amélioration des conditions d'alimentation en eau potable du lycée de Prey Lvea, Cambodge

Mission du 26 Janvier au 04 Février 2023
Antoine Combe, Kamel Djaouti
P2022-017

Référence : P2022-017

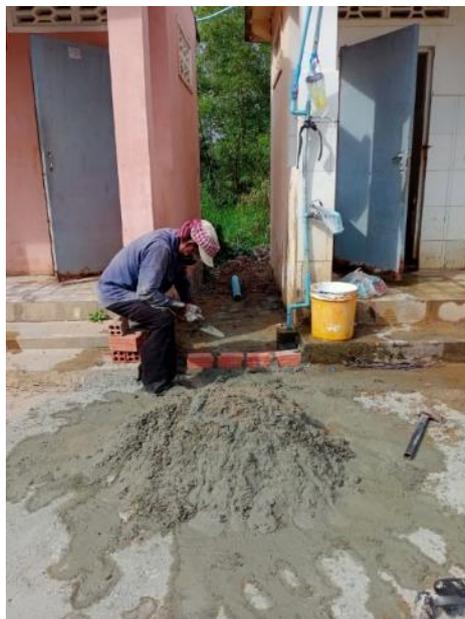
Figure 39 : Travaux de réparation devant les latrines centrales

Nous avons également remarqué que les eaux de lavage (des pieds) issues d'un des blocs (C) s'écoulaient devant les latrines et le long d'un des bâtiments de classe (cf. Figure 38). Nous avons discuté avec le responsable du lycée et de l'agent de maintenance des solutions possibles pour rectifier le problème au plus vite (creusement d'une tranchée pour rediriger l'eau vers l'une des fosses, déplacement de la station de lavage des pieds...). La rectification a été engagée quelques jours après notre mission (photo envoyée par M. Tri).

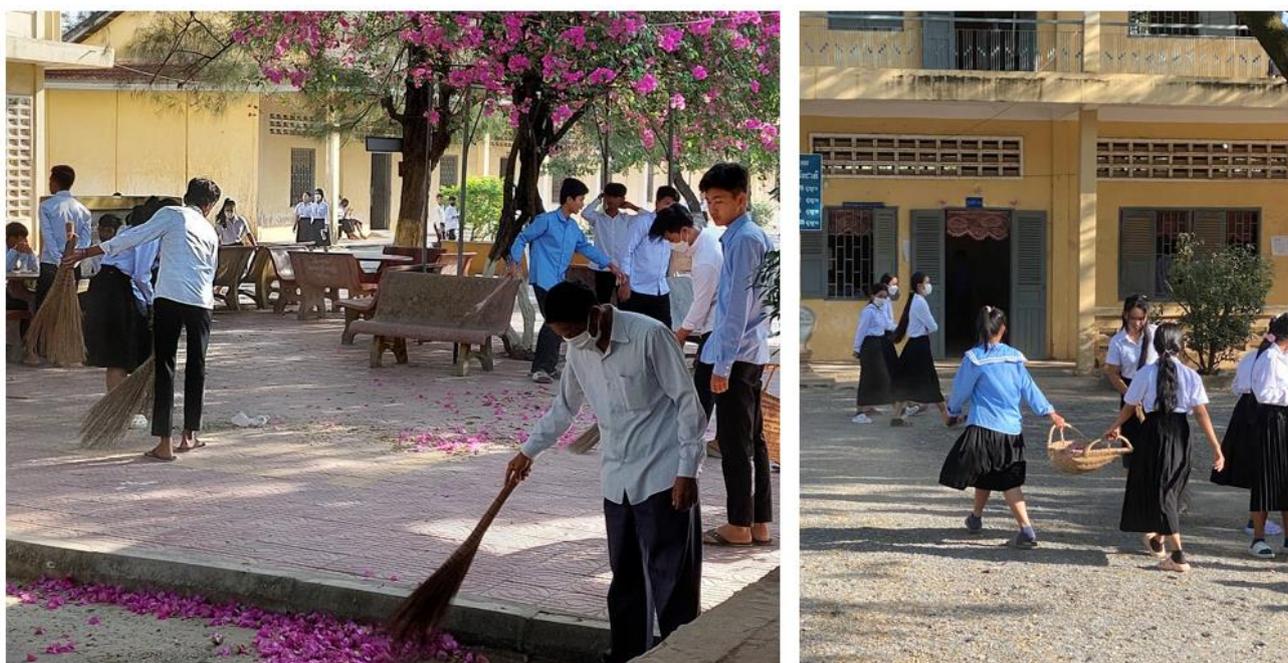
Figure 40 : Nettoyage de la cour par les élèves

Toutes les salles de classes disposent de poubelles. Cependant beaucoup de déchets, pour la plupart plastiques, sont retrouvés au sol, dans la cour et surtout à l'écart des bâtiments. Un nettoyage fréquent est toutefois organisé par les élèves, pendant la récréation, environ deux fois par semaine.

Tous les déchets ramassés sont transportés dans une fosse située à l'arrière des bâtiments principaux et brûlés sur place deux fois par semaine (jeudi soir et dimanche).
